Grundriss Ebene Z0.1 - Empore

Dokumentation/Ausführungsplanung	STUFE: 1 [] 2 [X] 3 []	Blatt-Nr.:
albrecht Ingenieurbüro An der Kirche 10 34 302 Guxhagen fon 056 65.92 11 60 fax 056 65.92 11 61 email buero@albrecht-ibb.de	Bauvorhaben: Grundinstandsetzung der Ev. Kirche Beiseförth Hier: Kirchenschiff	Bauherr: Ev. Kirchengemeinde Beiseförth 34323 Malsfeld
	Pflandarstellung: Grundriss Ebene Z0.1 Übersichtsplan Maßnahmen	
Projekt-Nr.: 07-1712	Gezeichnet: März 2016 DL	Masstab: 1:50
Sonstiges: vgl. Schadensliste		Plan-Nr.: A 01

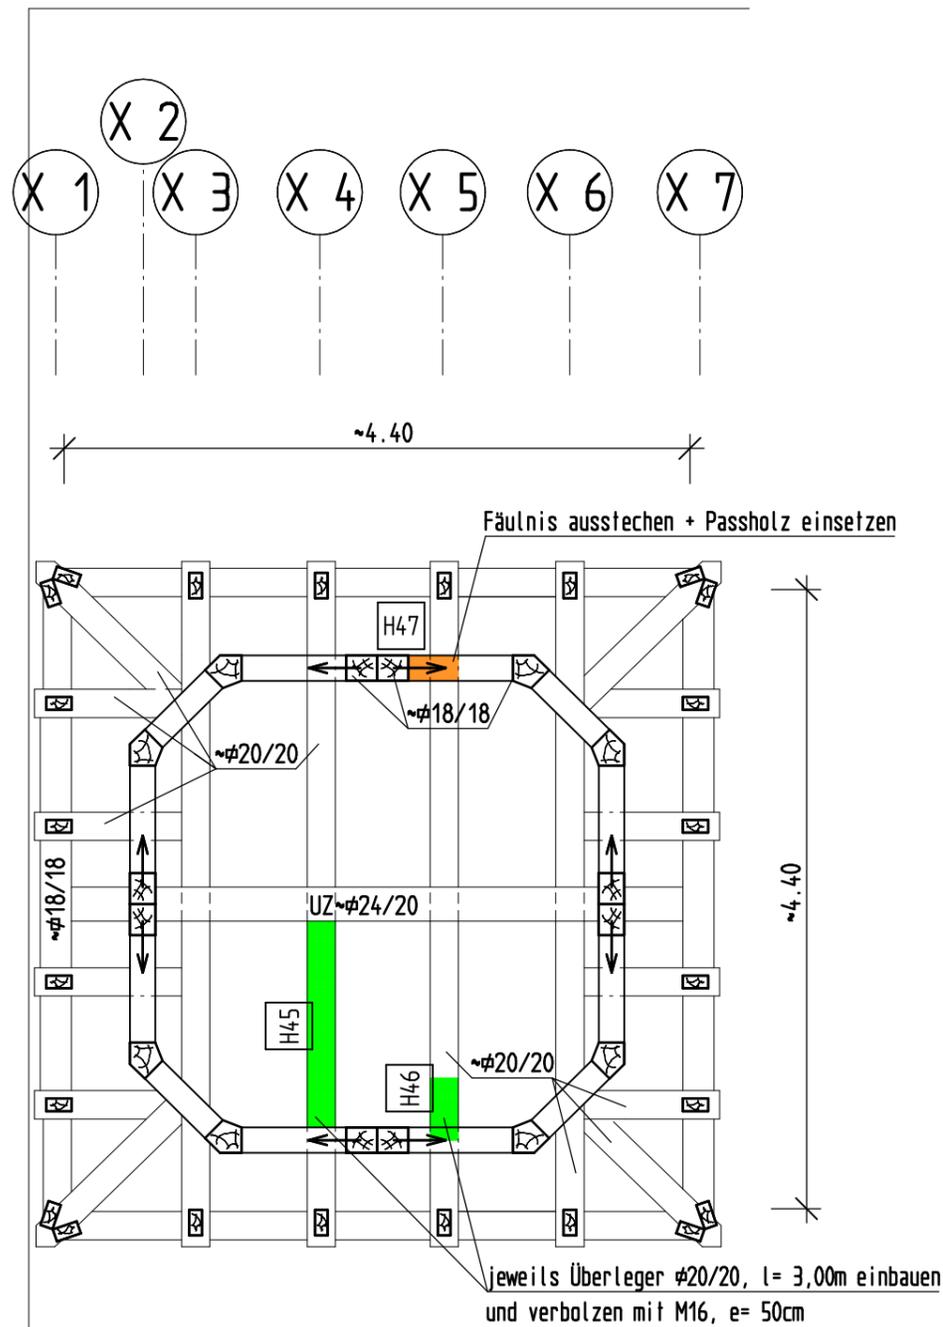
Grundriss Ebene Z3

Geringe Verschiebung
im Fachwerkgefüge

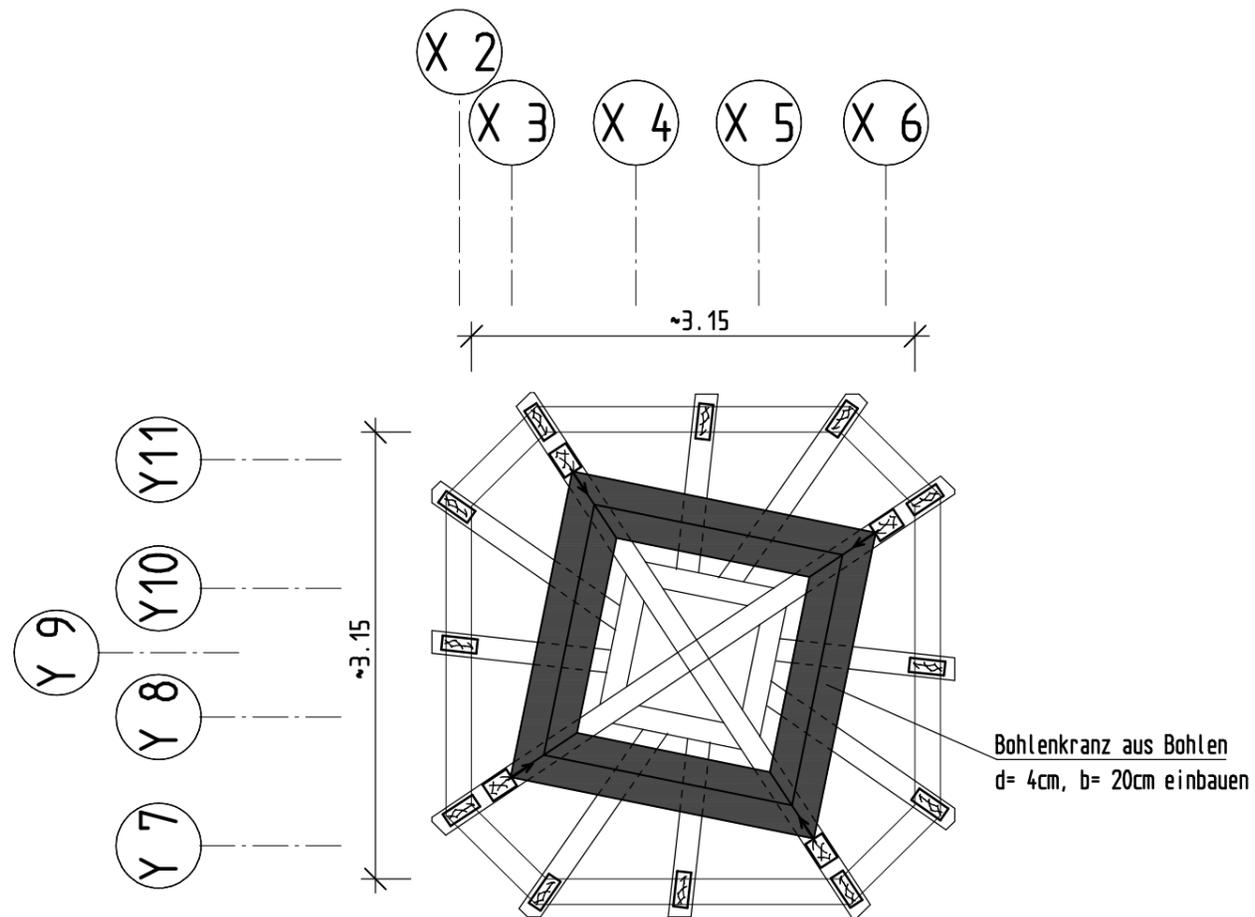
Grundriss Ebene Z4

DB-Ebene Verschiebungen erkennbar
