Teil 91: Von Bergheim nach Mörshausen

Die Trasse vom Haltepunkt Bergheim in Richtung Mörshausen am 15. April 2007

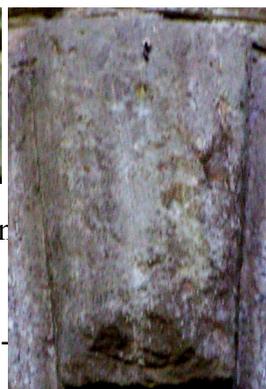
bereits nach etwa 200 Metern bei **Km 81,3** auf die nächste Unterführung treffen. An dieser gibt es an der Nordseite eine Besonderheit: Nicht auf dem Schlussstein sondern auf dem Stein darüber können wir noch schwach die Jahreszahl **1876** erkennen, das Jahr der Errichtung der Unterführung, während der darunter liegende Schlussstein nicht mehr zu entziffernde Initialen sowie einen Katzen- oder Löwenkopf zu enthalten scheint, möglich wäre aber auch ein Fratzenkopf, wie es in Mittelalter an vielen Gebäuden zum Schutz anzutreffen war.

Auch auf dem Schlussstein an der Südseite ist das Fragment eines Kopfes zu sehen. Es könnte sich hierbei um den stilisierten Kopf des Kaisers im Siegerkranz handeln. Der Kalkstein ist aber bereits so stark verwittert, dass eine genauere Deutung mittlerweile nicht mehr möglich ist.

Der Schlussstein an der Nordseite

Unten: Schlussstein mit Kopf

Der Schlussstein an der Südseite der Unterführung

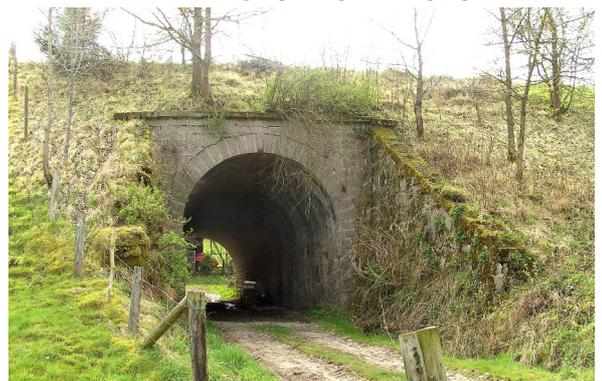
Das Nordportal der Unterführung bei Km 81,3 am 21. 04. 2008

Südseite der Unterführung bei Km 81,3 am 21. 4. 2008

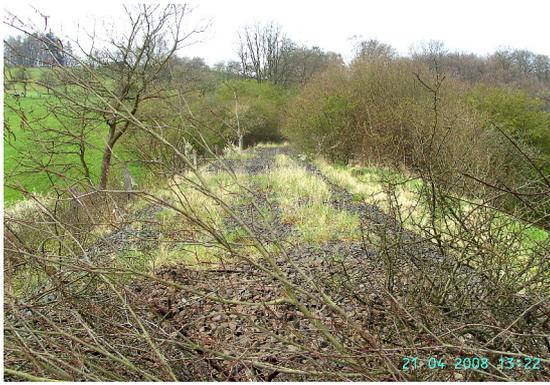
Der Hochdamm in Richtung Mörshausen bei Km 81,7 am 23. 4. 2008

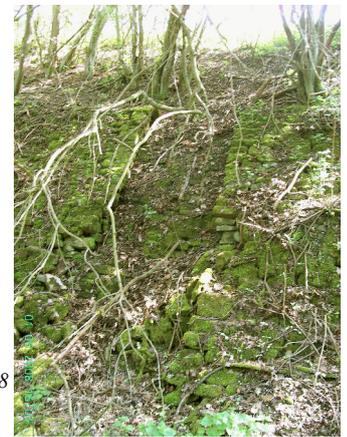
läuft die Trasse noch für ca. **150 m** über den Damm, bevor sie für eine längere Strecke hinter einem Bergvorsprung erneut in einem Einschnitt verschwindet, in dem bei **Km 81,85** am Südhang die Reste einer Wasserabfluss-Rinne sowie einer Stützmauer erhalten sind. Aus dem Einschnitt heraus führt die Strecke am Südhang

Die Wasserrinne bei Km 81,85 (01.05.08)

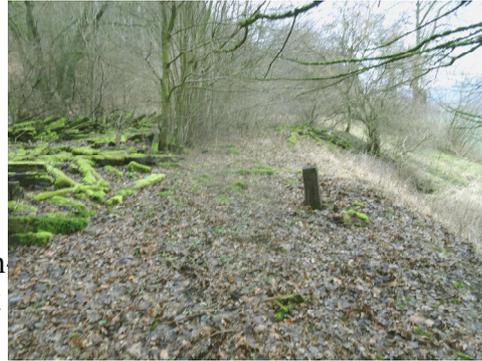
des hier schon recht breiten Pfiefetals in Höhe des Waldrandes (der im Laufe der Jahre bereits für ein paar Meter in den Wald hinein gewachsen ist) entlang, während die Trasse etliche Meter weiter nach Westen dank der Hanglage weiterhin den Waldrand bildet. Hierbei ist der Kilometerstein **Km 82,2** interessant, da dort beim Gleisabbau noch eine größere Anzahl alter Bahnschwellen liegen geblieben sind.

Der Kilometerstein Km 82,2 v. O mit alten Schwellen (Koch, 2016)

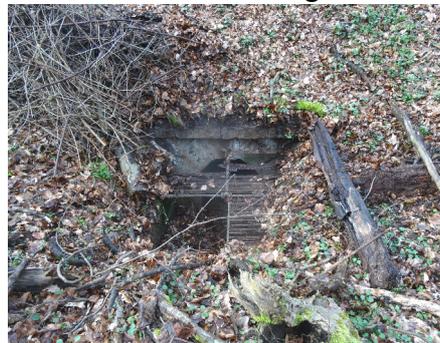
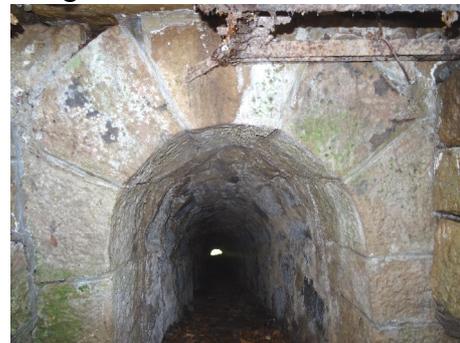
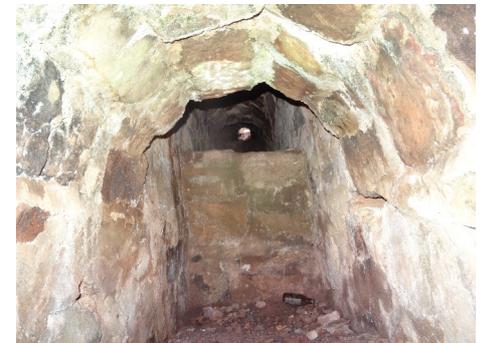
Dabei stoßen wir bei **Km 82,015** einen recht ungewöhnlichen und klobig wirkenden Wasserdurchlass, dessen etwa **1 m x 80 cm** großer Eingang auf der Südseite hinter einem kleinen Auffang-

Eingang des Durchlasses Km 82,015 im Süden, der Eingang der Durchflussröhre von Süden sowie der innere Absatz von Norden. (Foto: H. Koch, März 2016)

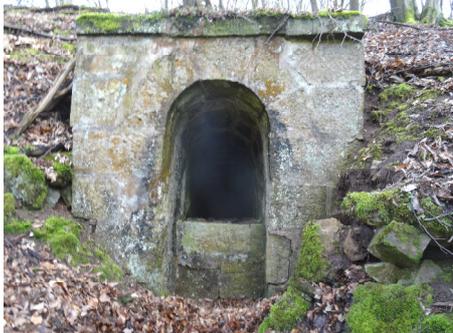
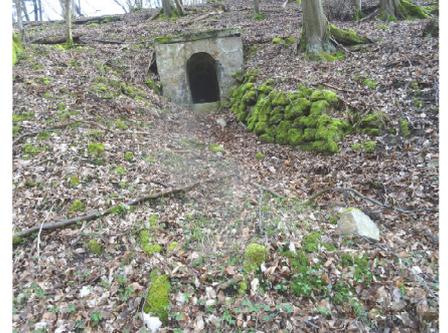
Darstellungen zu erkennen. Rechts und links des nördlichen Ausgangs liegen noch Bruchsteinquader, von denen anzunehmen ist, dass diese früher zu entsprechenden Stützmauern gehörten, die aber durch Auswaschung im Laufe der Zeit eingestürzt sind.

Der nördliche Ausgang des Durchlasses und dessen Lage im Hang mit Bruchsteinen. (Foto: H. Koch, März 2016)

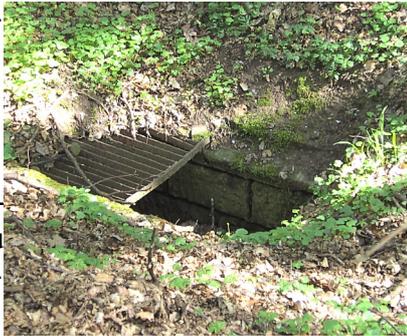
Der Wassereinlauf an der Südseite sowie die Nordseite vom Wasserdurchlass bei Km 82,21

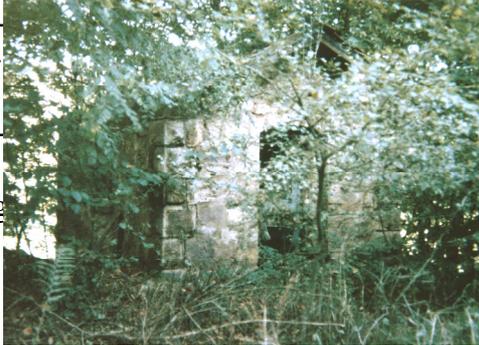
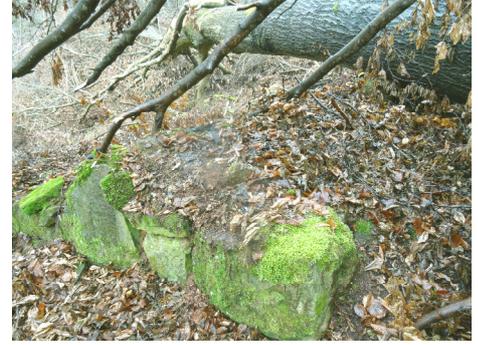
Die Ruine von "Horns Bude" im Jahre 1984 und Reste von den Grundmauern im März 2016 (Fotos: H. Koch)

Vom Postengebäude selbst, das allerdings erst etwa **350 m** weiter nach Westen stand, ist heute nichts mehr zu sehen, jedoch wurde dieses nach **1984** von Mörshäusern abgetragen, dessen Steine in ihren Vorgärten Verwendung fand. Dass das Postengebäude erst bei **Km 82,57** stand, hatte seinen besonderen Grund. Da sich der Bahnübergang selbst am Beginn einer

Kurve befand, stand das Postengebäude an markanter Stelle direkt am Scheitelpunkt der Kurve, von dem aus der Schrankenwärter sowohl den Übergang als auch die Strecke in Richtung Mörshausen überblicken konnte. Im Zusammenhang mit dem Schrankenposten ist eine weitere hohe Unterführung zu sehen,

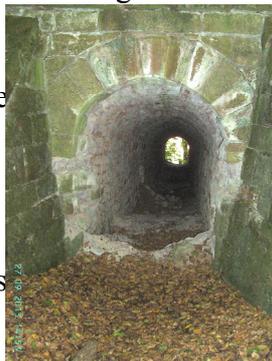
der Überrest eines Kilometersteins, obwohl an dieser Stelle eigentlich keiner sein dürfte. Der Tunnel besitzt eine Höhe von **2,10 m** sowie eine Breite von **1,50 m** auf beiden Seiten und die Sohle ist gepflastert. Das Nordportal wurde vor vielen Jahren mit Betonputz versehen, da offensichtlich der Verfall dort schon weit fortgeschritten war.

Daher wissen wir nicht, ob sich auf der Nordseite eine Jahreszahl befand, denn es scheint, als wäre über dem Schlussstein an der Südseite eine Jahreszahl zu erkennen und auch der Schlussstein selbst zeigt Spuren von einer Bearbeitung. Der Durchgang war früher noch etwas höher, aber infolge von Schlammablagerungen im Bereich der Unterführung kommt es immer wieder vor, dass man sich beim Durchgehen bücken muss. Vermutlich wurde durch

Ein Blick von der Südseite in die Unterführung am 27. 9. 2013 sowie die Südseite am 1. Mai 2008.

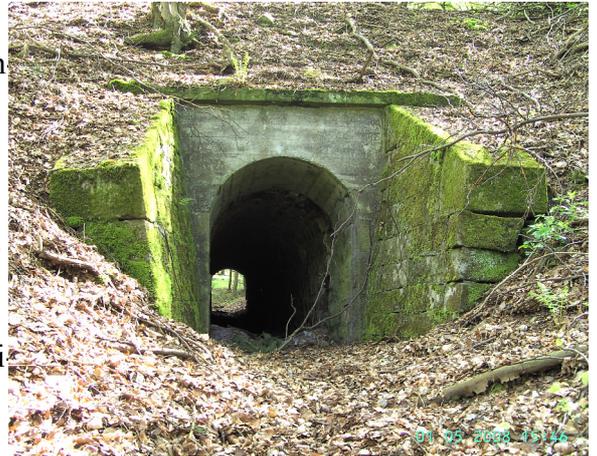
Das mit Beton ausgegossene Nordportal der Unterführung am 1. 9. 2008

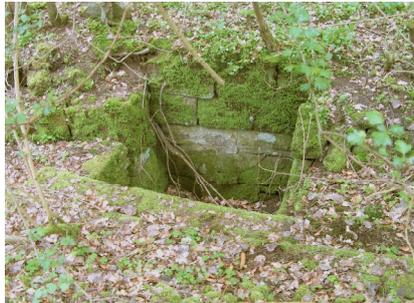
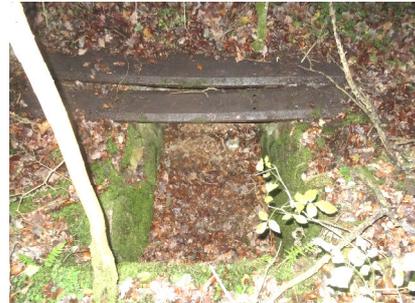
Der Einlauf auf der Südseite bei Km 83,05 in 2007 und im März 2016 mit Schwellen (Foto R.: Koch)

Ein flacher Wasserdurchlass folgt bei **Km 83,05**. Hier befindet sich der Wassereinlauf in dem neben der Trasse verlaufenden Graben, der das Regenwasser vom Südhang aufnimmt. Der Einlauf ist teilweise durch zwei

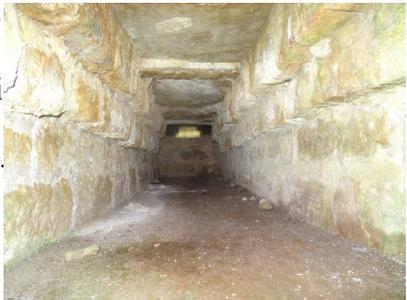
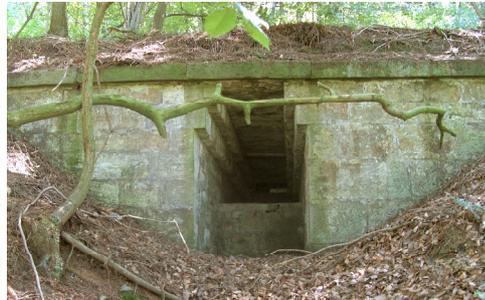
Die hintere Stufe ist nur von Innen zu sehen (Koch)

Die Nordseite des Wasserdurchlasses am 4. 8. 2007

von Moos total überwuchert. Da der nördliche Abfluss am Hang liegt, ist ein ziemlicher Höhenunterschied zu überwinden. Daher sind im Inneren der Röhre zwei Stufen eingebaut.

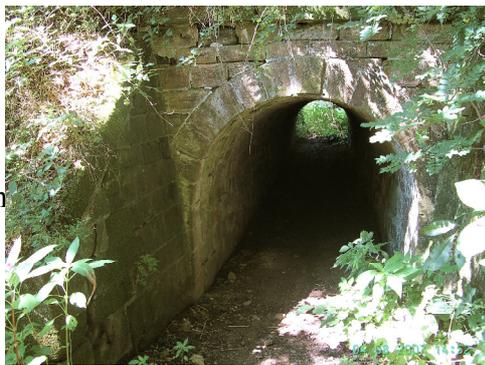
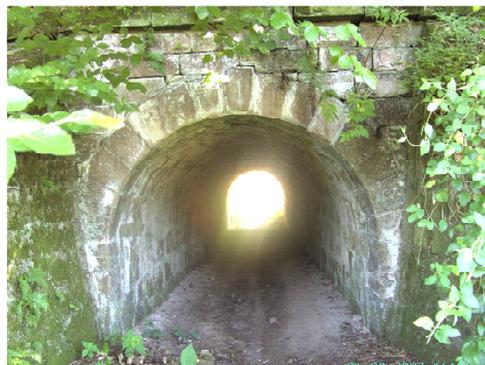
Bei **Km 83,14** wird die Trasse erneut von einem Tunnel unterquert, der heute nur noch sehr niedrig wirkt und der auch als Wasserdurchlass konzipiert wurde und am Ende des letzten Krieges als

Der nördliche Tunnelleingang am sowie ein Blick in die Tunnelröhre von Norden her am 4. 8. 2007

Schutz vor den heranrückenden Amerikanern gedient hat, worauf der Pfeil auf dem Schlussstein des Nordportals hindeutet. Auch hier zeigen die Schlusssteine Spuren einer bildlichen Bearbeitung, es wäre möglich, dass es sich am Schlussstein vom Nordportal um einen Fisch und eine Jahreszahl handelt, richtig zu erkennen ist es jedoch auch hier nicht mehr, nur die Jahreszahl **1877** glaubt man an der Nordseite auf dem Stein rechts über dem Schlussstein erkennen zu können. An der Südseite hingegen

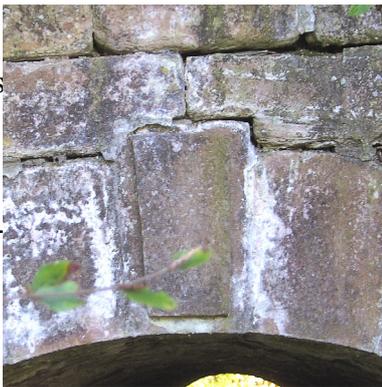
scheint die bildliche Darstellung eines Vogels (Adler?) mit ausgefahrenen Schwingen eingefügt worden

Der Schlussstein vom Nordeingang am 27. 9. 2013 und vom Südeingang am 1. Mai 2008

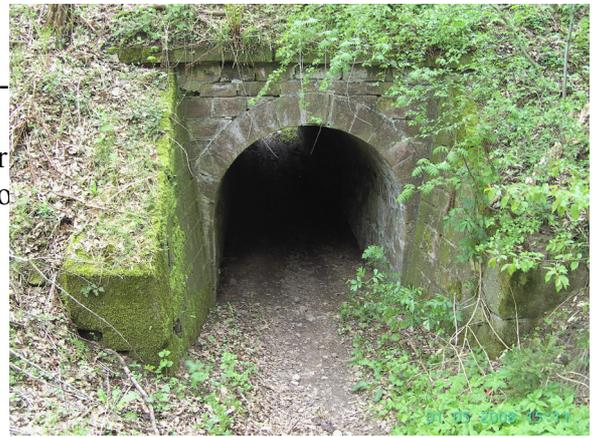
zu sein, der von links oben nach rechts unten herunter fliegt. Die Unterführung "Im Schöppbach", wie diese von den Mörshäusern genannt wird, besitzt eine Breite von **2 m** sowie eine Höhe von **2,10 m** und die Sohle war gepflastert. Im Laufe der Jahre wurde reichlich Dreck in der Tunnelröhre abgelagert, so dass die ursprüngliche Höhe heute nicht mehr gegeben ist. Ein Schlepper ohne Umsturzbügel oder ein Kuhgespann konnten früher ohne Schwierigkeiten hindurch fahren, aber heute muss man sich bei der Durchquerung kräftig bücken. An beiden Tunneleingängen gibt es Stützmauern, wobei die an der Südostseite besonders wuchtig ausfällt.

Der Nordeingang des Tunnels Km 83,14 mit der wuchtigen östlichen Stützmauer am 1. Mai 2008.

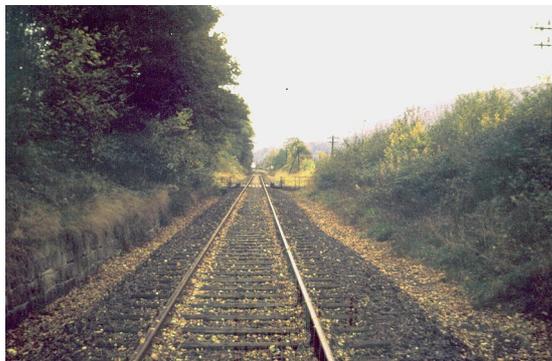
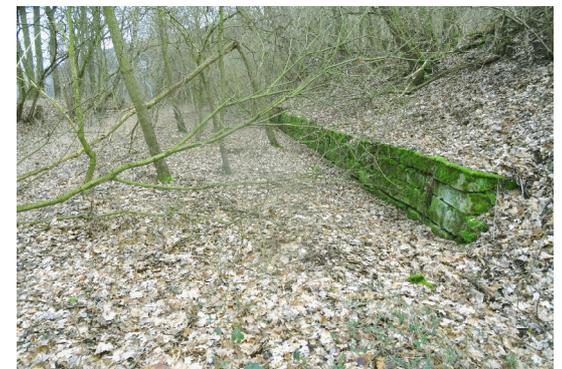
Bei **Km 83,5** gab es zwischen Km 83,5 und 83,58 an der Südseite eine 80 m lange Stützmauer. Hier ist auf dem Foto aus dem Jahre 1980 gut zu sehen, dass die Telegrafmasten nach Spangenberg noch vorhanden

Strecke mit Stützmauer vor der Birnbachsbrücke bei Km 83,5 (Fotos: Koch 1980 und 2016)

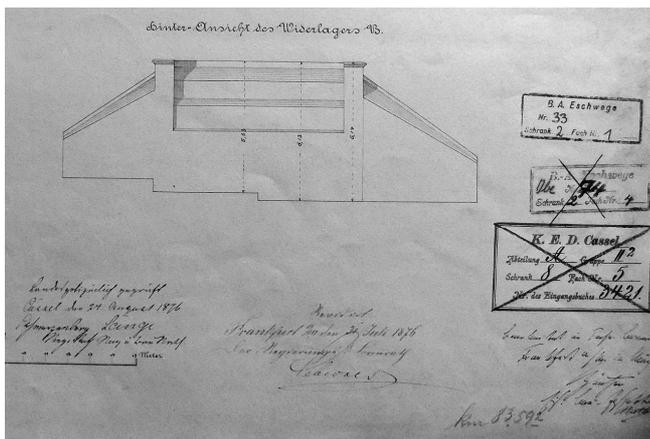
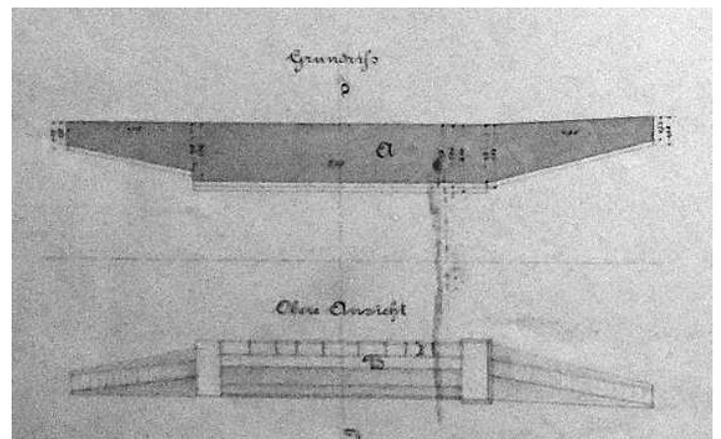
Hinteransicht des Widerlagers B mit dem Datum der Prüfung sowie der Grundriss mit der oberen Ansicht (Sammlung Reinhold Salzmann)

deutlich zu erkennen, wie der Überbau ursprünglich ausgesehen hatte und dass die Strecke in einer Hanglage errichtet worden war. Die Brücke besaß ursprünglich eine lichte Weite von **5,10 m** und konnte auf Grund ihrer Bauweise von langen Fuhrwerken nur bei einem genügend großen Kurvenradius des Zufahrtsweges

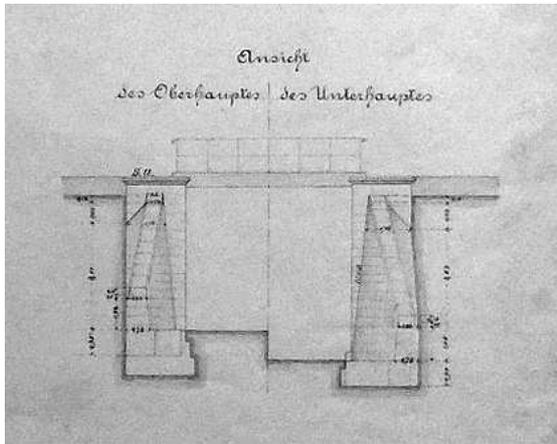
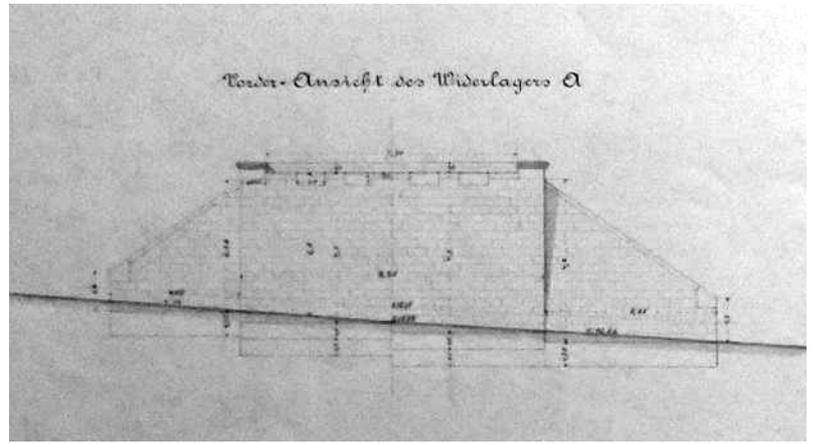
Plan von der Frontansicht der Brücke mit Überbau und der Plan vom Widerlager A, an dem die Hanglage des Bauwerks deutlich wird. (Sammlung Salzmann)

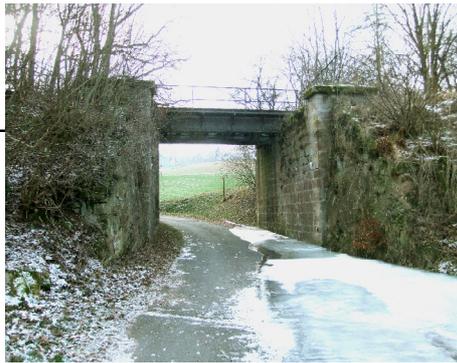
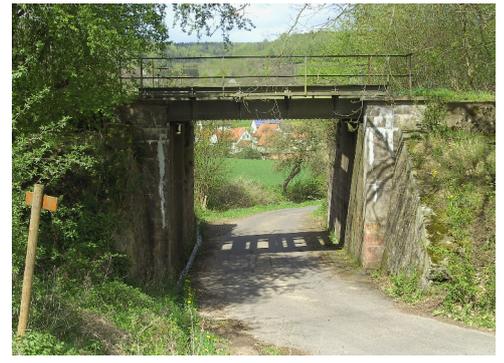
Die Birnbachsbücke bei Km 83,6 von Norden (Foto: Reinh. Salzmann 8. 2. 2012) Die Brücke von Süden am 1. 5. 2008 (Friske)

durchfahren werden, was aber anscheinend nicht der Fall gewesen war. Die landespolizeiliche Prüfung des Bauplanes erfolgte am **24. 8. 1876**.

der Brücke von damals **5 Metern** auf **3,60 m** herab zu setzen, indem man auf jeder Seite **0,70 m** Stützmauer vor das Widerlager setzen wollte. Anscheinend war die Tragfähigkeit der Brücke beim Neubau falsch berechnet worden oder das seitliche Mauerwerk hatte

auf Grund der Hanglage bereits damals Schäden aufgewiesen. Bei **3,60 m** Durchfahrbreite hätten aber keine schwer beladenen **4-fach-Gespanne** hindurch fahren können, da man zur Durchfahrt einen großen Radius benötigt hätte. Schließlich einigten sich die beiden streitenden Parteien dahin gehend, dass die lichte Weite künftig auf **4 Meter** festgesetzt wurde, die Krümmung des Durchfahrtsweges unterhalb der Brücke reduziert sowie feste Gräben für das Oberflächenwasser eingebaut werden sollten, was wohl im Jahre **1890** realisiert wurde. Außerdem sollte etwa bei **Km 84** ein neuer Bahnübergang auf Kosten der KPEV entstehen, der für den

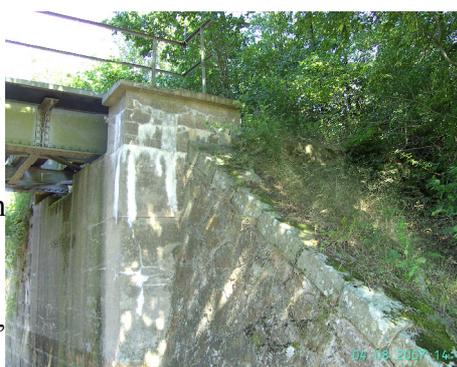
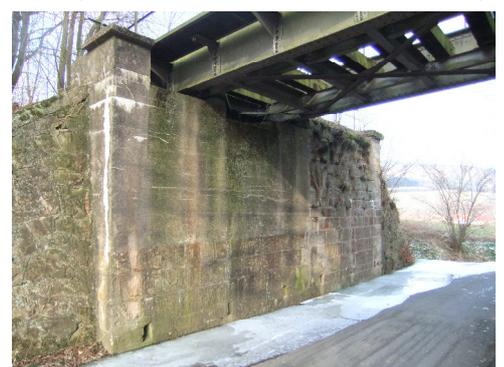
Das östliche (Friske am 4. 8. 2007) und das westliche Widerlager von der Birnbachsbücke (Foto: Salzmann 8. 2. 12)

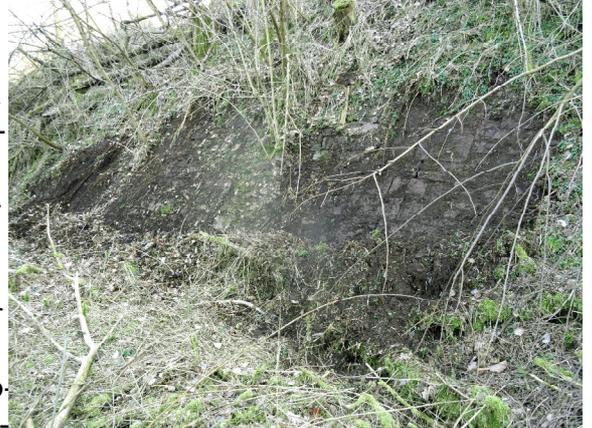
Die Trasse führt bei **Km 83,7** nochmals durch einen kleinen Einschnitt, genannt der "Einschnitt Scharfacker", in dem sich auf der Südseite bei **Km 83,68** eine gut **20 Meter** lange Stützmauer befindet, während sich an der Nordseite ein flacher Graben zu sehen ist, der eventuell von beim Rückbau herausgerissenen Leitungen zeugt.

Die teilweise frei gelegte Stützmauer bei Km 83,68 (Foto: Koch im Februar 2016)

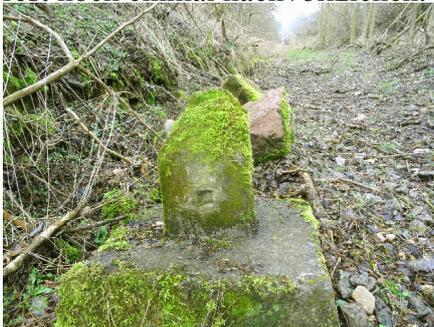
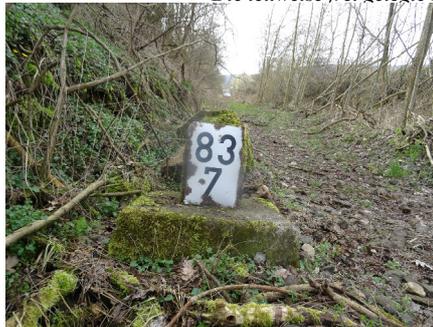
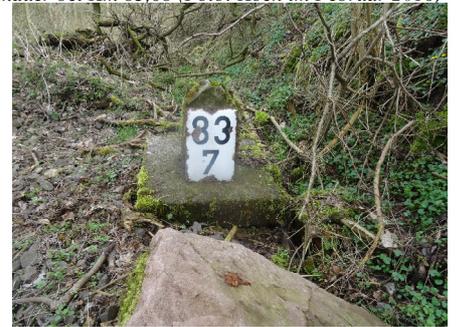
Der Kilometerstein Km 83,7 im Original von Ost nach West, in gleicher Perspektive mit Blechschild sowie das 2. Schild vom West. (Fotos: Koch Febr. 2016)

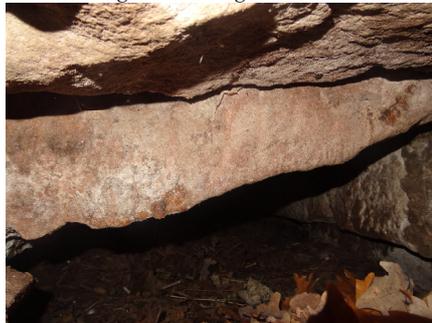
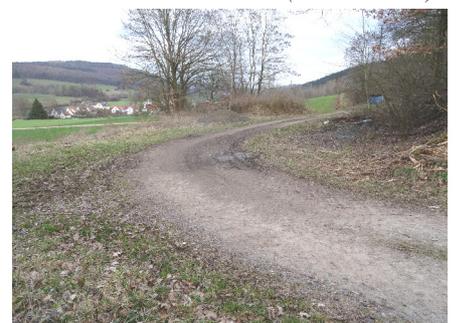
Der Einlauf vom Wasserdurchlass Km 83,8 sowie den neu angelegten Feldweg über die Trasse. Diese verläuft entlang der Bäume. (Fotos: H. Koch, im Februar 2016)

Hier beim Km 83,8 gibt es auch noch einen Wasserdurchlass, der früher das Wasser aus

einem Graben ableitete, der aber in den Jahren **1992 bis 2000** zugeschüttet wurde, um einem Feldweg über die Trasse Platz zu machen. Vom Durchlass ist nur der südliche Eingang original erhalten, der Abfluss hingegen wurde um **24 m** verlängert

und endet heute in einem Rohr.

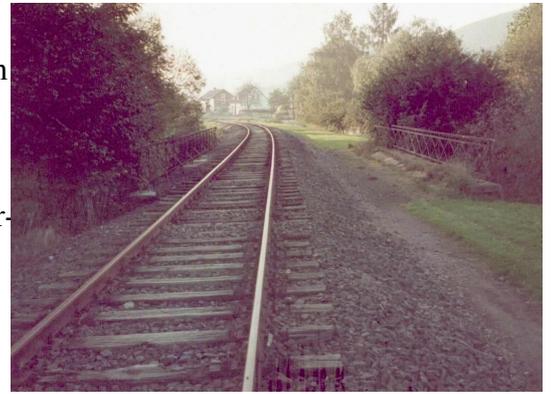
Das Gleis auf dem Lückgarteviadukt im Jahre 1984 (Foto: Heinrich Koch)

Auf unserem Weg zum Haltepunkt Mörshausen erreichen wir ein kleines Highlight, das sich als ein kleiner Viadukt in Sandstein-Ausführung herausstellt. Das Bauwerk wurde in drei Bögen ausgeführt, besitzt eine Länge von lediglich ca. **16 Metern** und eine Höhe von etwa **8 Metern**, ist bei **Km 83,93** anzutreffen und überquert einen auch im Sommer recht kräftig fließenden Bachlauf, der **Lückgarte**, die dem Viadukt auch seinen Namen gab. Das Bachbett ist zum Teil ausgemauert, so dass die Wassermassen während der Schneeschmelze und auch nach Unwettern dem Bauwerk nichts anhaben können.

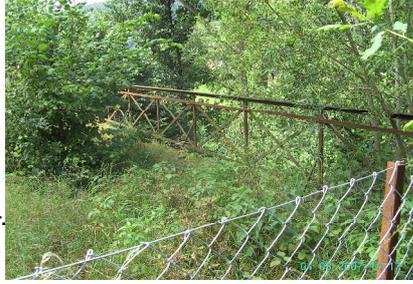
Das ursprüngliche Brückengeländer ist noch erhalten.

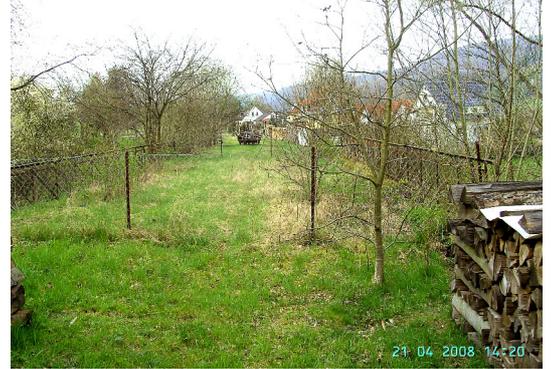
Der Viadukt von oben mit der Strecke, im Hintergrund der Haltepunkt Mörshausen am 21. 4. 2008

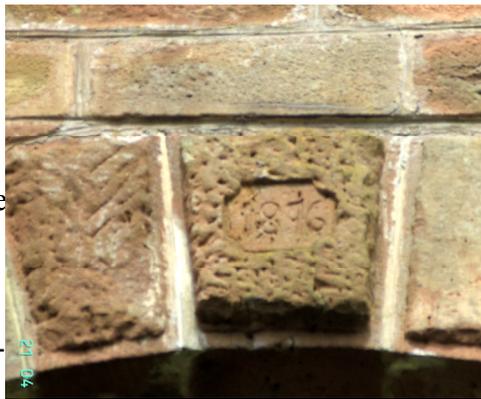
und der Viadukt bereits im Jahre **1876** fertig gestellt wurde, wie es auf den mittleren Schlusssteinen auf beiden Seiten der Brücke zu sehen ist. Warum an dieser Stelle der Bau einer Steinernen Brücke

Die Jahreszahl 1876 auf dem Schlussstein an der Südseite und die zugemauerten Schalllöcher am 21. 04. 2008.

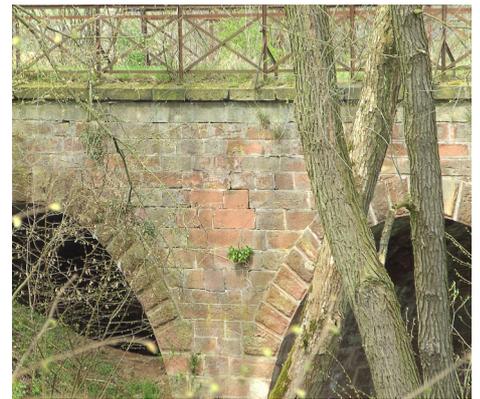
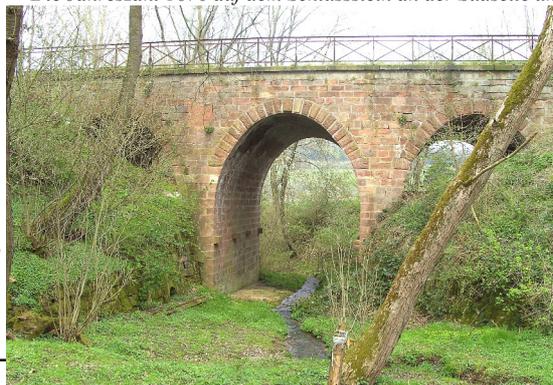
Der Lückgarte-Viadukt bei Km 83,93 am 21. 04. 2008

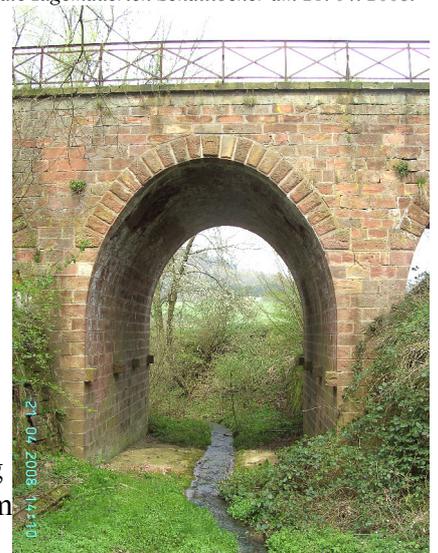
Der Mittelbogen mit dem kanalisiertem Bachlauf am 21. 04. 2008

mittleren Gewölbebogen auch als wichtiger Verbindungsweg für die Mörshäuser Bauern, um zu ihren Feldern jenseits der Bahnstrecke zu gelangen.

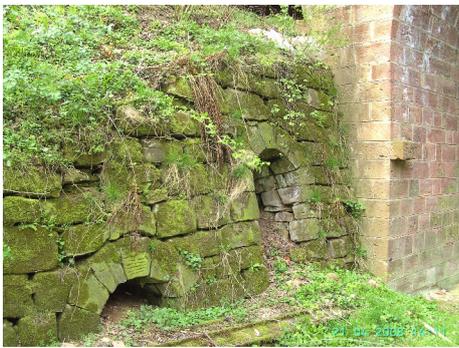
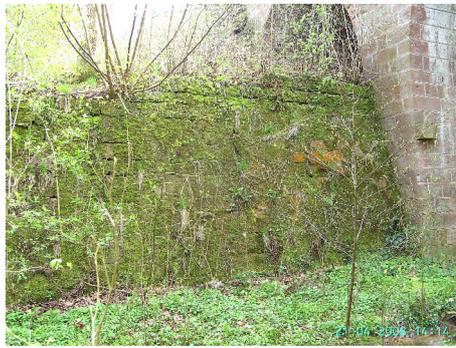
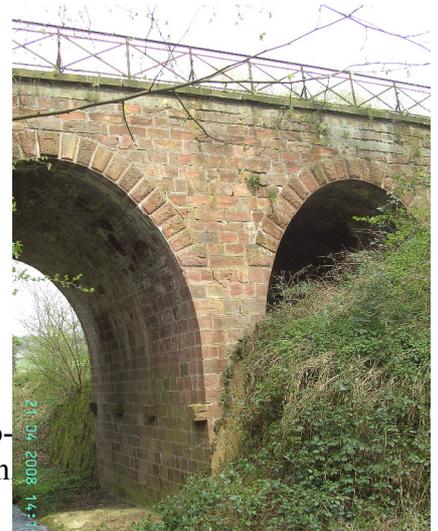
Die Stützmauer auf der Süd-West- Seite mit diversen Buchten sowie die Stützmauer an der Nord-Ost-Seite
 In Erwartung von Hochwassern wurden die seitlichen Kanten der Trasse bereits bei Bau an allen vier Seiten mit starken Stützmauern versehen. Wo- zu allerdings die Mauereinbuchtungen auf der Südwestseite gedacht waren ist heute nicht mehr nachzuvollziehen.

Die stark zugewachsene östliche Stützmauer mit einem Teil der Brücke (Alle 3 Fotos vom 21. 04. 2008)

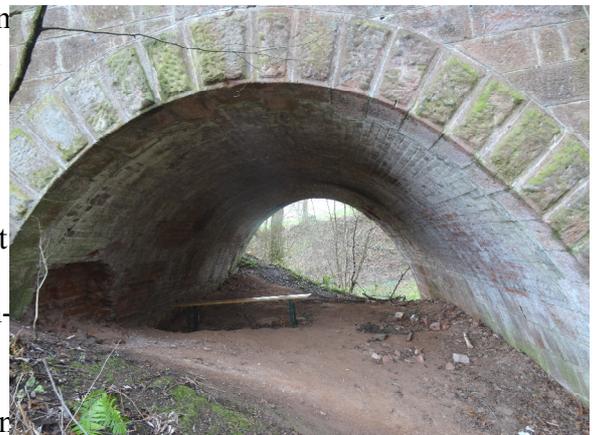
Einer der beiden Seitenbögen der Lückgartebrücke, unter dem der Zement damals gelagert wurde. (Foto: Heinrich Koch, Februar 2016)

Erst im Jahre **1957** wurde die **Baufirma Fett** aus Spangenberg von der DB damit beauftragt, das Bachbett instand zu setzen. Bei Baubeginn wurden durch die Bahn ein Waggon mit **200 Zentnern** Zement direkt an der Brücke angeliefert, der binnen einer Stunde entladen sein musste, um den nachfolgenden Zugverkehr nicht zu be- hindern. Der Zement wurde dann unter einem der seitlichen Brückenbögen gelagert. Außerdem wurden bei weiteren Lieferungen noch **3 Loren** mit **Mainkies** sowie ein Waggon mit Sandsteinen, die vom **1945 zerstörten Lok- schuppen des Waldkappeler Bahnhofs** stammten. Die Ruine des Lok- schuppens wurde damals abgerissen, weil auf dem Gelände ein Wohnhaus errichtet werden sollte.

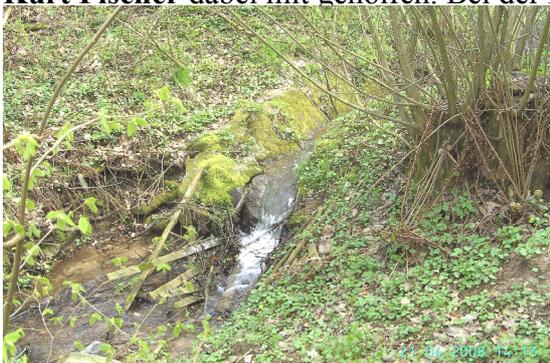
An der Reparatur des befestigten Bachbettes arbeiteten von der Firma Fett **Ludwig Koch** und **Anton Losleben**, sowie etliche weitere Hilfskräfte aus Mörshausen mit, das waren **Helmut Jacob**, **August Bott**, **August Jacob**, **Heinrich Kördel** sowie **Kurt Jacob**. Außerdem hatte aus Adelshausen noch **Kurt Fischer** dabei mit geholfen. Bei der Reparatur wurde im Bachbett ein

Absatz eingebaut, so dass dieses seitdem nicht mehr von Fuhrwer- ken befahren werden kann.

Der Absatz im Bachbett vor der Brücke am 21. 4. 2008.

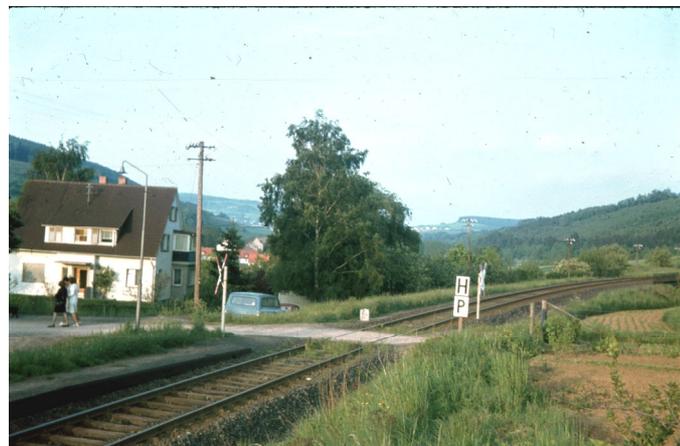
Der Bahnübergang Km 84,009 nach 1974 von der Südseite. (Beide Fotos: Sammlung Heinrich Koch)

hupen, da der Übergang nur noch mit Warnschildern gesichert war. Der Übergang verbindet den Ort mit der Feldflur von Mörshausen. Als die Schranken noch vorhanden waren, wurden diese gemeinsam mit denen am Bahnübergang Km 84,735 vom Posten bei **Km 84,133** bedient. Im Jahre **1948** wurde das Kabel zum BÜ 84,009 vom Stationsgebäude aus unterirdisch verlegt.

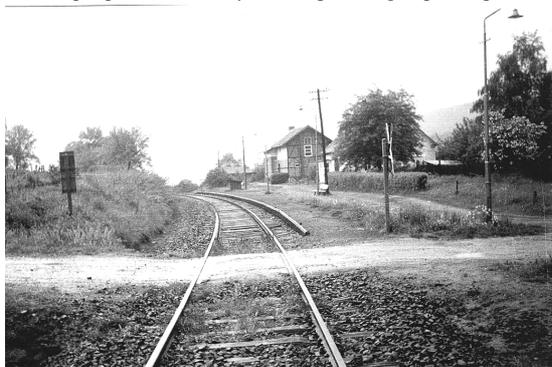
Der Bahnübergang Km 84,009 um 1980 (Samml. Salzmann)

der **50-er Jahre** mit Schranken versehen war. Nach dem Wegfall der Schranken mussten die Züge vor dem Bahnübergang das Läutewerk einschalten sowie pfeifen bzw.

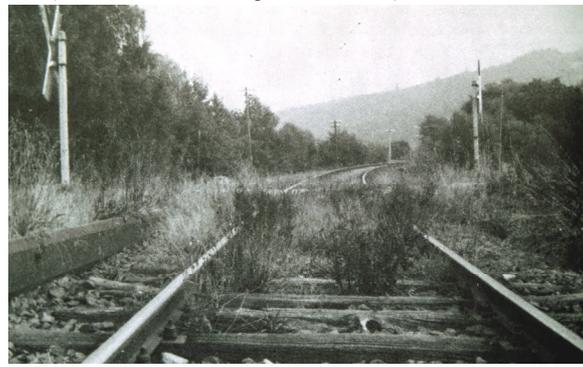
Der zwischenzeitlich total verkrautete Bahnübergang nur wenige Jahre später. (Sammlung Reinhard Trumpfik)
